惠东凌坑至碧甲公路凌坑至赤沙段  
(惠州海湾大桥) 项目  
竣工环境保护验收调查报告

建设单位：惠州广惠东延线高速公路有限公司

报告编制单位：中山大学

二〇二一年十一月

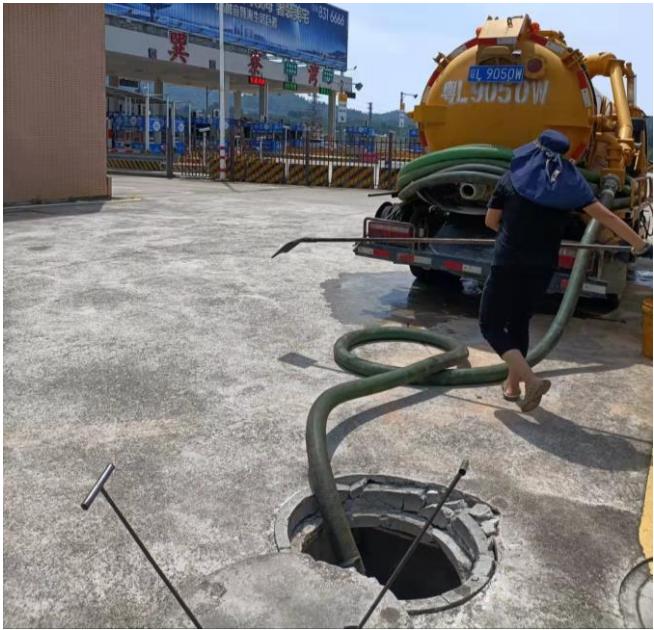
图 5.2-1 污水抽运照片

管理中心污水排入深圳市合正东部湾小区市政污水管道，之后排入稔山污水处理厂进行处理。稔山镇人民政府以水费为污水收费计费基数，收取污水处理费，管理中心污水处理费由深圳市合正物业服务有限公司惠东分公司（投资公司为惠东县兴汇城建有限公司）代交。管理中心自来水从合正东部湾接入，管理中心向合正东部湾物业缴纳水费，合正东部湾物业收取的水费中包括污水处理费。

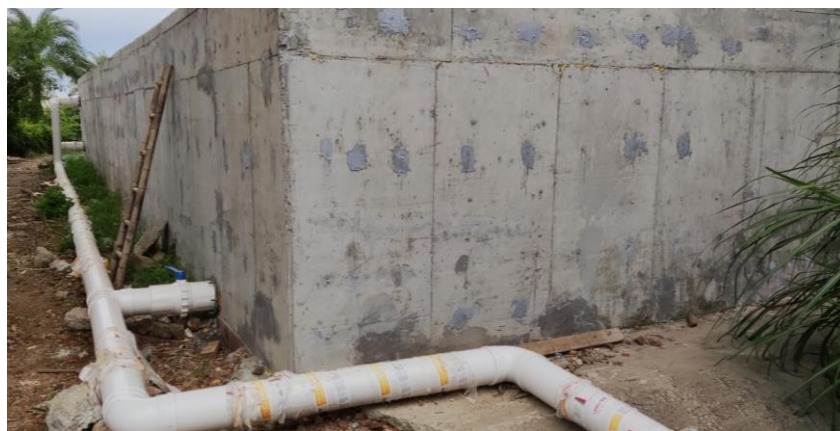
图 5.2-2 沉淀池照片

1、本工程在跨越范和港的桥梁两侧各设置一个容积为 220 立方米的应急沉淀池，当车辆运输事故发生时，桥面污水可经过管网收集进入应急沉淀池进行处理，防止对水体造成污染。

范和港大桥原考虑在大桥两端设置  $4 \times 110\text{m}^3$  事故应急池，分别承接每侧桥梁事故情况下的桥面污水。因实建设大桥两端桥面为超高段，桥面水集中在一侧，桥梁中心段往外两侧排水，结合桥面线型和用地条件，所以事故应急池设计改为  $2 \times 220\text{m}^3$ ，所有的桥面水通过每端设置的 3 道纵向排水管接入事故应急池。

根据《惠东凌坑至碧甲公路建设项目环境影响报告书》及批复的要求，单次危化品泄漏体积按 110 立方米（10 吨危化品+100 吨水）计，应急池总容量按  $4 \times 110 = 440$  立方米考虑。实际在大桥两端各建一个事故应急池，单个应急池容量 220 立方米。

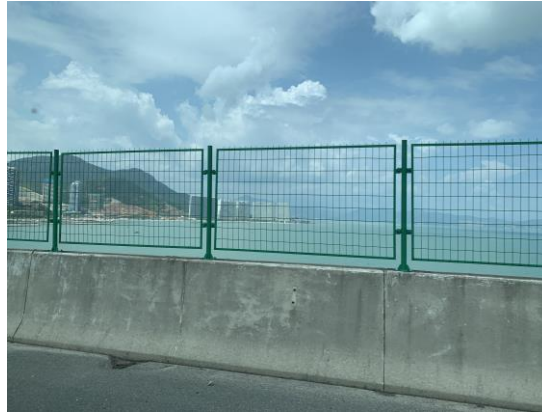
图 5.2-3 桥梁防护栏及防落网

为防止运输有毒、有害危险品车辆翻落水体，本项目在跨河桥梁两侧安装的防护栏及防落网，具体见下图：

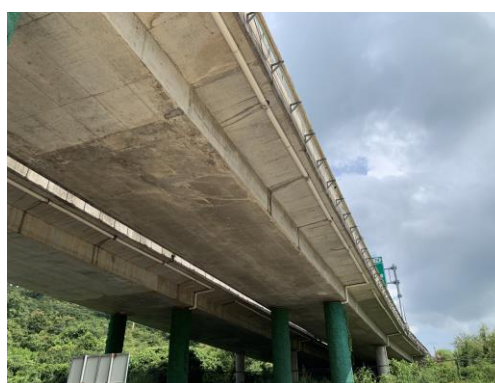
图 5.2-4 道路排水系统照片

排水沟和边沟采用矩形，并根据排水流量的大小调整排水沟的宽度和深度。

跨越河流、小溪桥梁通过泄水孔和排水管将桥面水排至路基边沟，高架桥梁桥面水通过泄水孔和排水管接至附近地方排水系统。

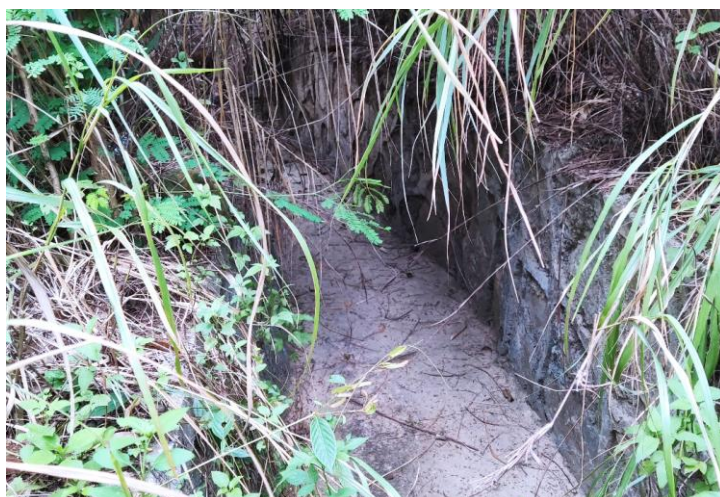
图 6.4-1 排水沟照片

回应：根据调查，反应公路运行期间路面排水造成影响的群众所处的居民点地势较低，在公路运行初期，有一次当地短时间降雨量非常大，短时间聚集的雨水量，加上部分路面排水的汇集，对路边的农田造成了一定的影响。针对公众反映的问题，建设单位对沿线路段的路面排水系统进行了检查和完善，目前沿线路段的主、辅路的雨水均经过排水管排至道路两边的雨水沟，经过沉淀后排入附近河涌或下水道，公路排水对当地村民生活影响很小。

②加强道路两侧排水沟的维护工作，遇到暴雨、台风天气加强对公路排水情况的视察，一旦发现排水沟被损坏或排水不畅，立即修复排水沟和疏通积水，确保路面径流不直接排入附近农田。

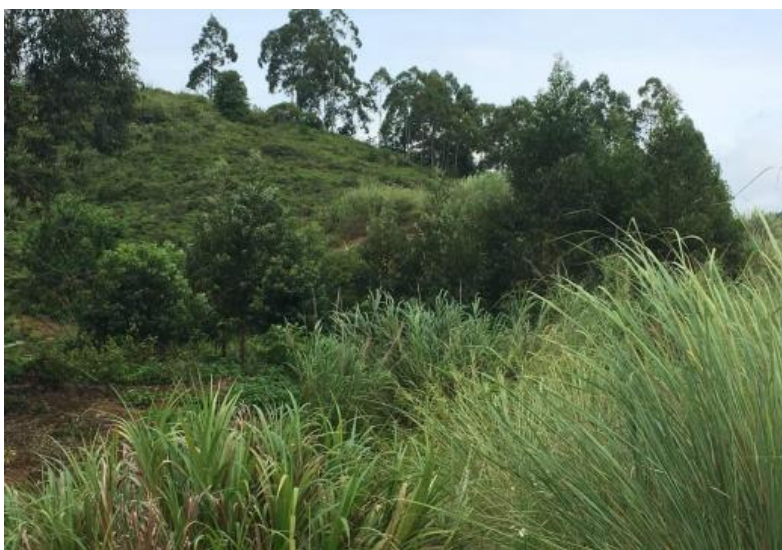
图 8.2-1 弃渣场恢复情况

全线无取土场，设 K1+450、K1+700、K3+700 三处弃渣场。弃方堆放完成后，在堆渣面及堆渣边坡设 M7.5 浆砌片石排水沟，排出渣面及边坡雨水，排水沟断面为矩形，尺寸为宽 0.6m×0.6m，长 2859.72m，M7.5 浆砌石 2059 m<sup>3</sup>。

弃方堆放完成后，为改善植被生长立地条件，清理与整治了余泥渣土表面，将建筑废料与砾石埋于土层下或集中堆放，实施全面整地 1.85 hm<sup>2</sup>，林草植被复绿 1.85 hm<sup>2</sup>。

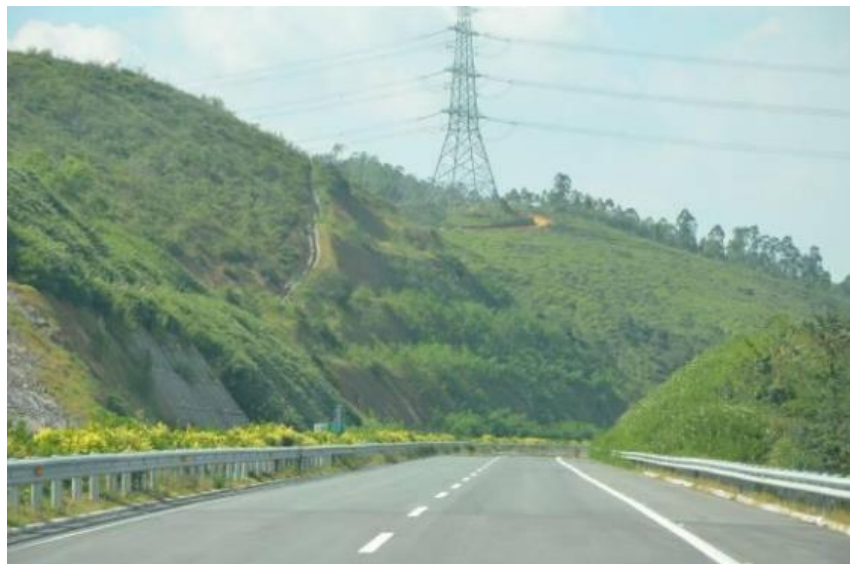
图 8.2-4 公路绿化情况

本项目工程结束后，对主线中央分隔带、凌坑互通、船澳互通等区域进行了绿化，详细情况如下：

中央分隔带以 2 米一窝栽防眩灌木，灌木种类为黄榕球与大红花交替种植，黄榕球 3163 株，大红花 3088 株。中分带耕植表面采取满铺草皮，草皮种类为台湾青，面积 21268m<sup>2</sup>。互通绿化树种以乡土树种袋苗为主，点种小规格成苗，前景点缀少量观花观叶植物，提升景观效果，主要种植的有秋枫、灰莉、大红花、黄槐、红绒球等，合计 3024 株，人工撒草籽 109650m<sup>2</sup>。

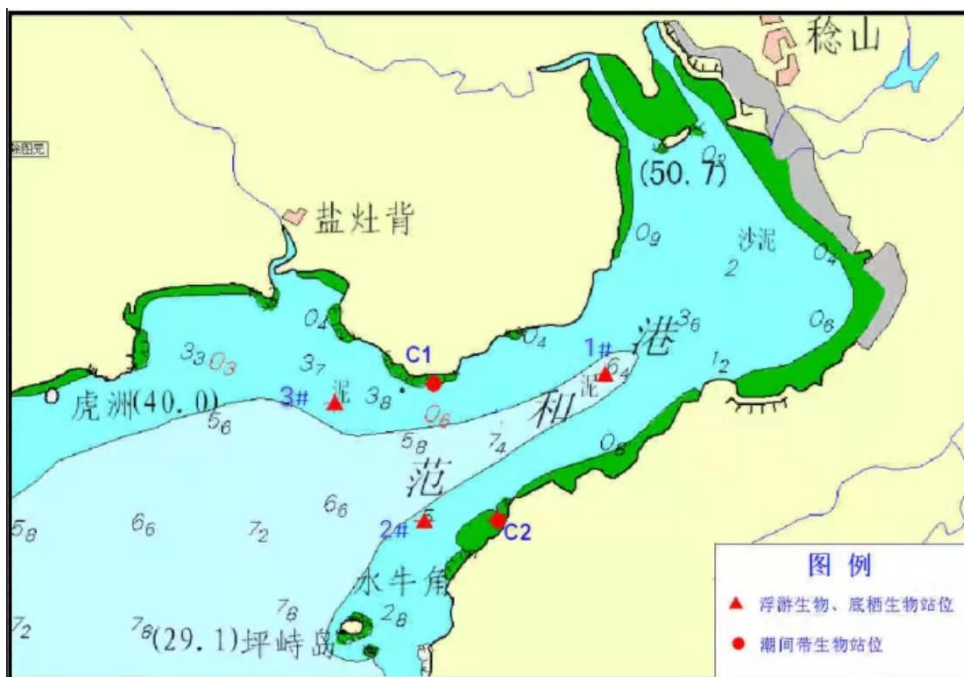
图 11.2-1 大亚湾监测布点图

| 序号 | 类别 | 水体名称 | 监测断面设置 | 监测断面设置 | 监测因子 |
|---|---|---|---|---|---|
| 1 | 海水 | 范和港 | 海湾大桥东侧 1 个点 (1#), 西侧 2 个点 (2#, 3#) | 按照《海洋监测规范》(GB17378-2007)执行 | 水温、pH 值、氨氮、溶解氧、硝酸盐氮、COD <sub>Mn</sub> 、SS、DO、石油类、无机氮、磷酸盐、Pb、Cu、Zn、Cd |
| 2 | 海洋水生生态 | 范和港 | 海湾大桥东侧 1 个点 (1#), 西侧 2 个点 (2#, 3#)<br>潮间带生物 (C1, C2) | 按照《海洋监测规范》(GB17378-2007)执行 | 浮游植物、浮游动物、底栖生物、潮间带生物生态 |
